# **BAB I**

Dari uraian di atas, maka penulis tertarik untuk melakukan penelitian tentang kerusakan struktur jalan yang terjadi di jalan lintas yang ada di daerah Ujung Batu dengan judul penelitian “Evaluasi Kerusakan Ruas Jalan Tandun – Pasir Pengaraian KM 138 Sampai 140 menggunakan Metode *Pavement Condition Index (PCI)* Di Jalan”.

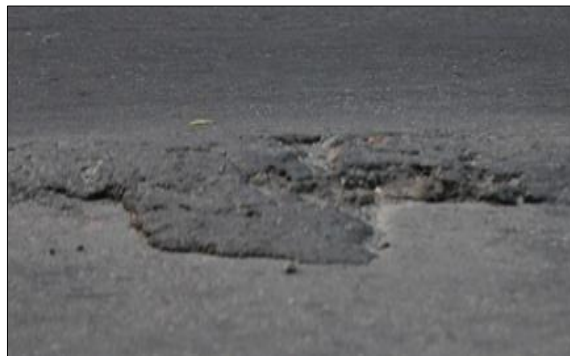
Gambar 3. 3. Kegemukan (Bleeding) Sumber : Bina marga no.03/MN/B/1983

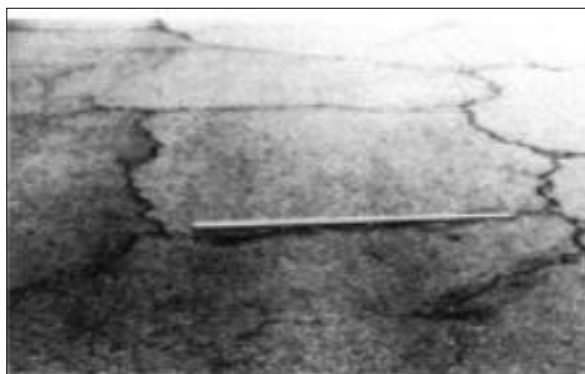
Retak kotak-kotak ini berbentuk blok atau kotak pada perkerasan jalan. Retak ini terjadi umumnya pada lapisan tambahan (*overlay*), yang menggambarkan pola retakan perkerasan di bawahnya. Ukuran blok umumnya lebih dari 200 mm × 200 mm. Adapun penyebab dari retak kotak-kotak (*block cracking*) yaitu:

Gambar 3. 4. Retak Kotak-kotak (*Block Cracking*)

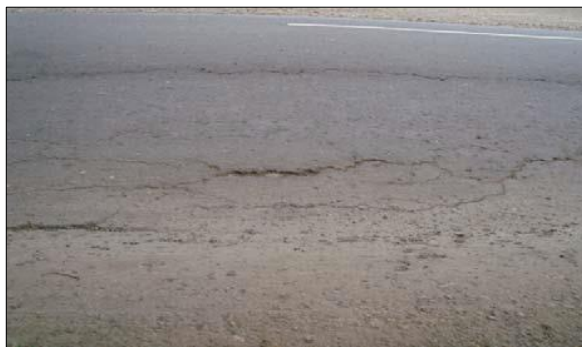
Gambar 3. 5. Cekungan (*Bumb and Sags*)  
Sumber : Bina marga no.03/MN/B/1983

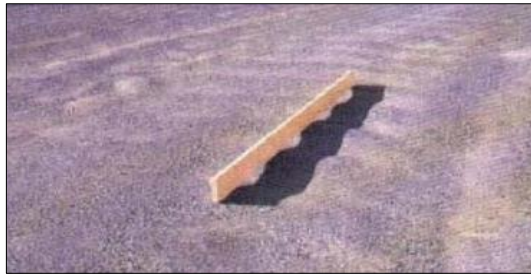
Gambar 3. 6. Keriting (*Corrugation*) Sumber : Bina marga no.03/MN/B/1983

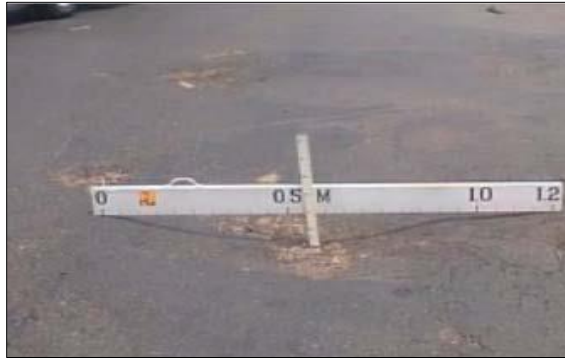
Gambar 3. 7. Amblas (*Depression*) Sumber :  
Bina marga no.03/MN/B/1983

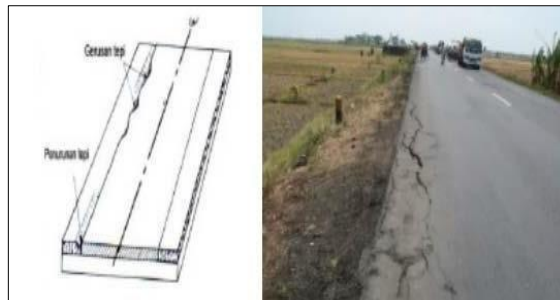
Retak pinggir adalah retak yang sejajar dengan jalur lalu lintas dan juga biasanya berukuran 1 sampai 2 kaki (0,3 – 0,6 m) dari pinggir perkerasan. Ini biasa disebabkan oleh beban lalu lintas atau cuaca yang memperlemah pondasi atas maupun pondasi bawah yang dekat dengan pinggir perkerasan. Diantara area retak pinggir perkerasan juga disebabkan oleh tingkat kualitas tanah yang lunak dan kadang-kadang pondasi yang bergeser. Adapun penyebab dari retak pinggir (*edge cracking*) juga dapat disebabkan oleh beberapa faktor yaitu :

Gambar 3. 8. Retak Samping Jalan (*Edge Cracking*)

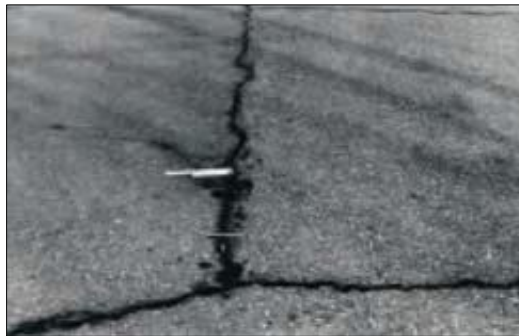
Kerusakan ini umumnya terjadi pada perkerasan aspal yang telah dihamparkan di atas perkerasan beton semen portland. Retak terjadi pada lapis tambahan (*overlay*) aspal yang mencerminkan pola retak dalam perkerasan beton lama yang berbeda di bawahnya. Pola retak dapat kearah memanjang, melintang, diagonal atau membentuk blok. Adapun penyebab dari (*joint reflection cracking*) juga dapat disebabkan oleh beberapa faktor yaitu :

Gambar 3. 9. Retak Sambung (*Joint Reflec Cracking*) Sumber : Bina marga no.03/MN/B/1983

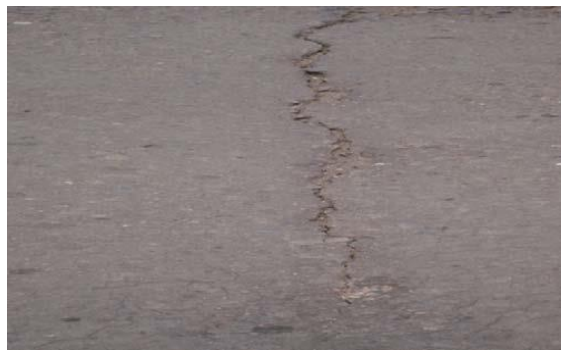
Gambar 3. 10. Pinggiran Jalan Turun Vertikal  
Sumber : Bina marga no.03/MN/B/1983

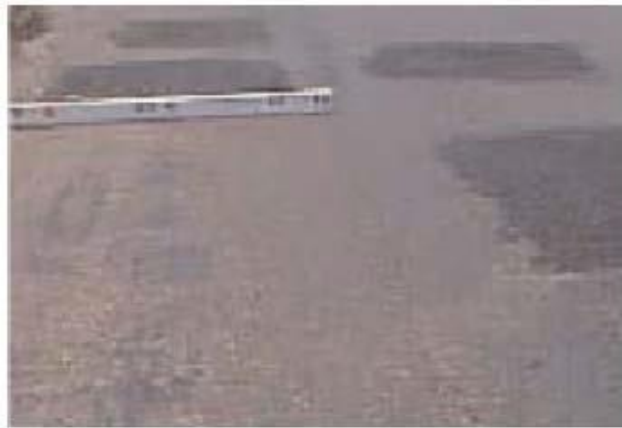
Gambar 3. 12. Tambalan (*Patching end Utiliti Cut Patching*) Sumber : Bina marga no.03/MN/B/1983

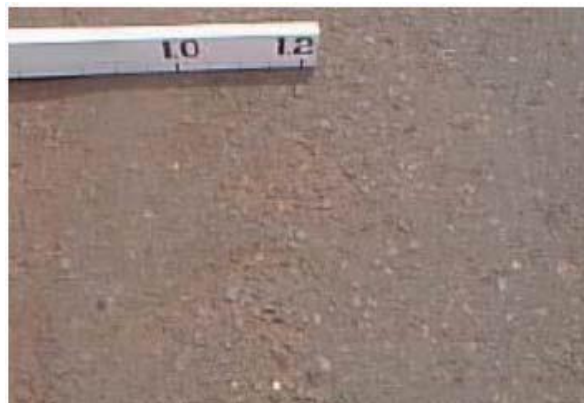
Gambar 3. 13. Pengausan Agregat (*Polised Agregat*)  
Sumber : Bina marga no.03/MN/B/1983

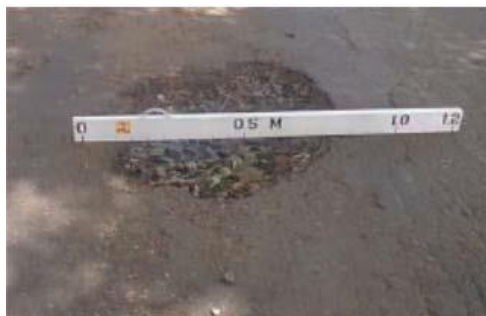
Gambar 3. 14. Lubang (*Pothole*) Sumber : Bina marga no.03/MN/B/1983

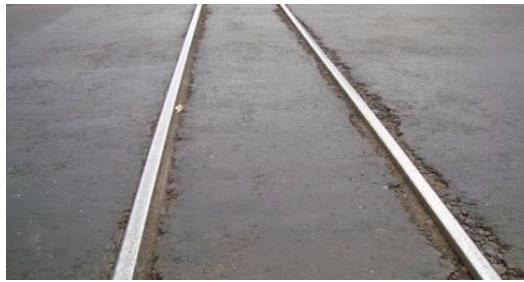
Gambar 3. 15. Rusak Perpotongan Rel  
(*Railroad Crossing*) Sumber : Bina marga  
no.03/MN/B/1983

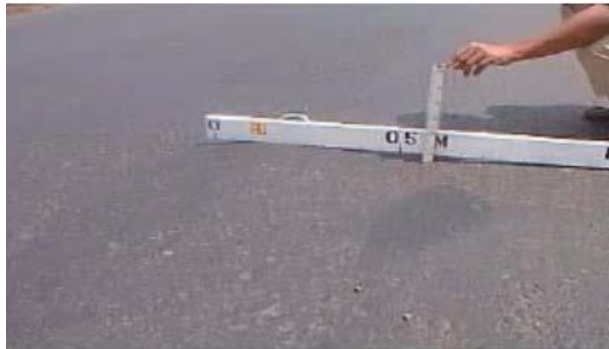
Gambar 3. 16. Alur (*Rutting*) Sumber : Bina marga no.03/MN/B/1983

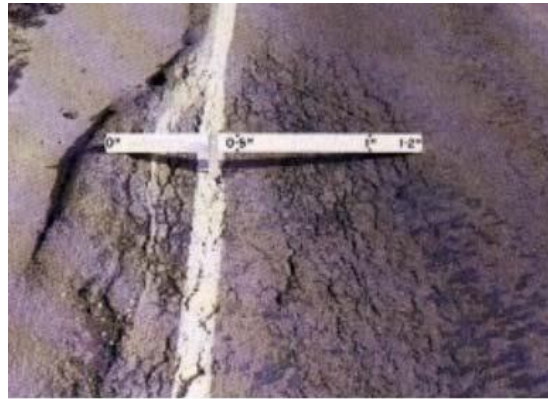
Gambar 3. 17. Sungkur (*Shoving*) Sumber : Bina marga no.03/MN/B/1983

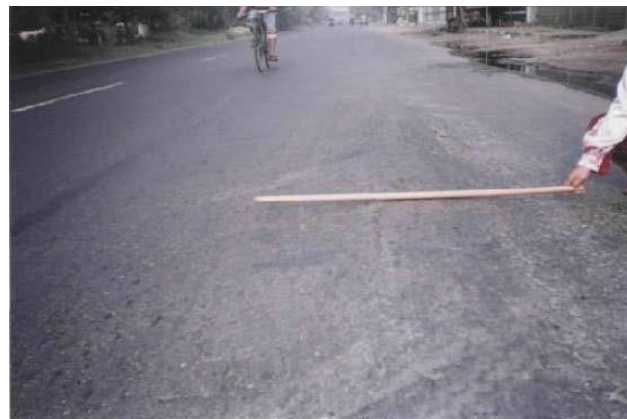
Gambar 3. 19. Mengembang Jembul (*Swell*) Sumber : Bina marga no.03/MN/B/1983

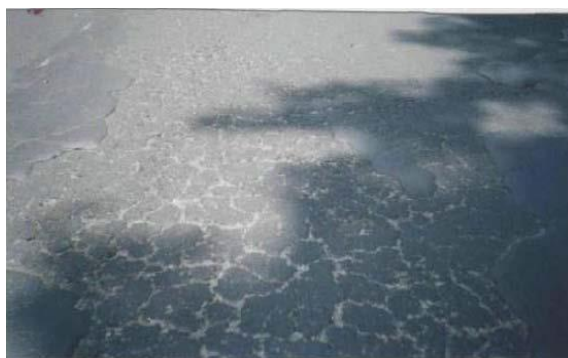
Gambar 3. 20. Pelepasan Butir (*Weathering/Raveling*)  
Sumber : Bina marga no.03/MN/B/1983
