# **BAB I**

## **PENDAHULUAN**

Penelitian ini dilakukan untuk menganalisis tingkat kerusakan pada ruas Jalan Simpang Kumu-Kota Tengah dengan metode *PCI*, yang mencakup pengumpulan jenis kerusakan, dan perhitungan indeks kondisi jalan. Dengan hasil analisis ini, diharapkan dapat diperoleh gambaran kondisi jalan yang sesuai sehingga dapat mendukung pengambilan keputusan dalam perencanaan pemeliharaan dan perbaikan yang efisien serta berkelanjutan.

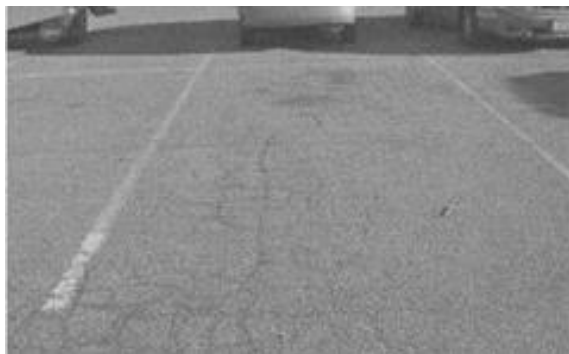
Gambar 3. 2 Retak Kulit Buaya

Menurut Shahin (1994), identifikasi tingkat kerusakan retak kulit buaya ditunjukkan pada tabel berikut:

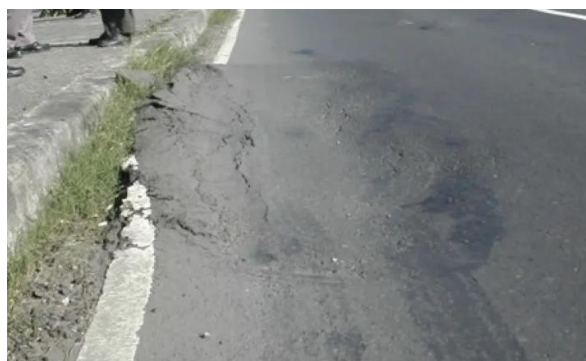
Gambar 3. 4 Amblas

| <b>Tingkat Kerusakan</b> | <b>Keterangan</b> | <b>Pilihan untuk Perbaikan</b> |
|---|---|---|
| <i>H</i> | Kedalaman maksimum amblas >2 inchi (51 mm) | Penambalan seluruh |

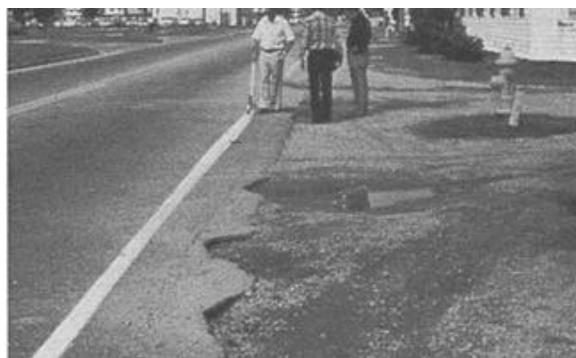
Gambar 3. 5 Retak Pinggir

| Tingkat Kerusakan | Keterangan | Pilihan untuk Perbaikan |
|---|---|---|
| <i>H</i> | Banyak pecahan atau butiran lepas di sepanjang tepi perkerasan | Penambalan parsial |

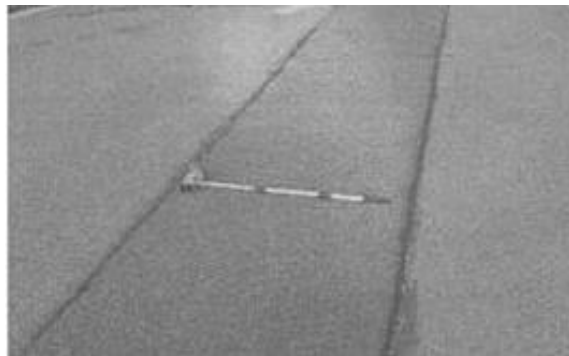
Gambar 3. 8 Tambalan dan Tambalan Galian

| <b>Tingkat Kerusakan</b> | <b>Keterangan</b> | <b>Pilihan untuk Perbaikan</b> |
|---|---|---|
| <i>H</i> | Banyak pecahan atau butiran lepas di sepanjang tepi perkerasan. | Penambalan kedalam parsial |

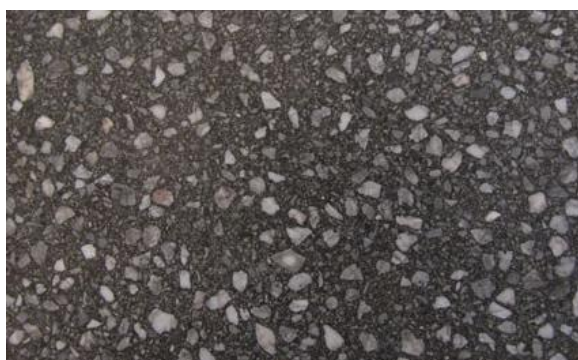
Gambar 3. 9 Kerusakan *Polished Aggregate*

| Tingkat Kerusakan | Keterangan | Pilihan untuk Perbaikan |
|---|---|---|
| | Tidak ada definisi derajat kerusakan. Tetapi, derajat kelicinan harus Nampak signifikan, sebelum dilibatkan dalam survei kondisi dan dinilai sebagai kerusakan. | Belum perlu diperbaiki, perawatan permukaan mill dan lapisan |

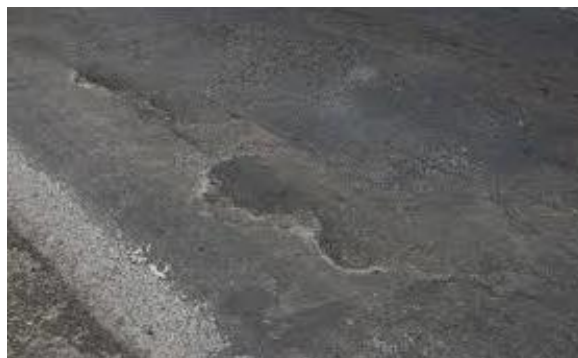
Gambar 3. 11 Sungkur

| <b>Tingkat Kerusakan</b> | <b>Keterangan</b> | <b>Pilihan untuk Perbaikan</b> |
|---|---|---|
| <i>H</i> | Sungkur menyebabkan gangguan besar pada kenyamanan kendaraan. | Penambalan parsial |

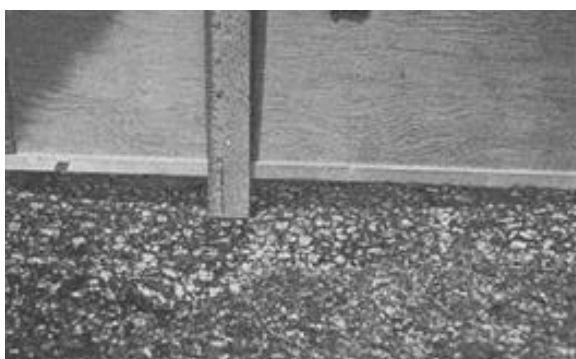
Gambar 3. 12 Alur

| Tingkat Kerusakan | Keterangan | Pilihan untuk Perbaikan |
|---|---|---|
| <i>H</i> | Kedalaman alur rata-rata >1 inci | Penambalan dangkal |

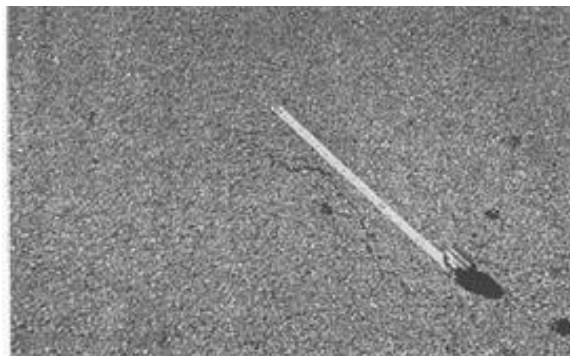
Gambar 3. 13 Kerusakan Pelapukan dan Butiran lepas

| <b>Tingkat Kerusakan</b> | <b>Keterangan</b> | <b>Pilihan untuk Perbaikan</b> |
|---|---|---|
| <i>H</i> | Agregat atau pengikat banyak yang lepas. Tekstur permukaan kasar dan mengakibatkan lubang dengan diameter <10mm kedalaman 13mm lubang dengan luas lebih besar dari ukuran ini dihitung sebagai kerusakan lubang | Lapis tambahan; penutupan permukaan |
