# **BAB I**

## **PENDAHULUAN**

### **1.1 Latar Belakang**

Persada (EMP) Meranti berdasarkan metode *Pavement Condition Indexs* (PCI)?.

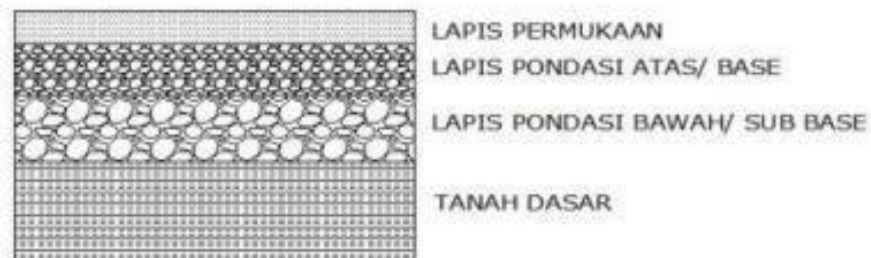
*Flexible Pavement* (Gambar 3.1) adalah perkerasan yang terdiri dari batu pecah, pasir, material pengisi dan aspal sebagai bahan pengikat yang dihamparkan lalu dipadatkan. Lapisan perkerasannya bersifat memikul dan menyebarkan beban lalu lintas ke tanah dasar melalui masing-masing lapisan sehingga beban lalu lintas yang dipikul relatif kecil. Perkerasan ini sangat cocok untuk tanah yang memiliki daya dukung tinggi.

**Gambar 3.1** Susunan Lapis Perkerasan Lentur Sumber : Bina Marga No. 03/MN/B/1983)

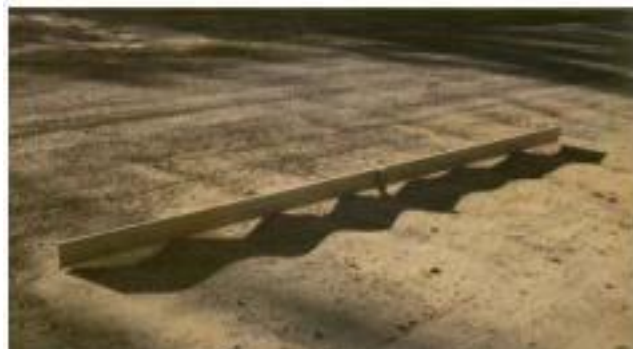
Bergelombang atau keriting (Gambar 3.5) adalah kerusakan oleh akibat terjadinya deformasi plastis yang menghasilkan gelombang-gelombang melintang atau tegak lurus arah perkerasan aspal. Gelombang-gelombang terjadi pada jarak yang relatif teratur, dengan panjang kerusakan kurang dari 3 m disepanjang perkerasan. Gelombang sering terjadi pada titik-titik yang banyak mengalami tegangan horizontal tinggi, dimana lalu lintas mulai bergerak dan

**Gambar 3.5** Bergelombang Sumber : Bina Marga No.03/MN/B/1983

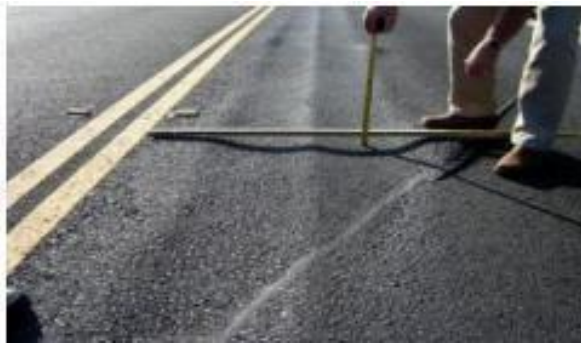
Alur (Gambar 3.6) adalah deformasi permukaan perkerasan aspal dalam roda kendaraan, alur biasanya baru nampak jelas ketika hujan dan terjadi genangan air di dalamnya.

**Gambar 3.6** Alur (*Rutting*) Sumber : Bina Marga No.03/MN/B/1983

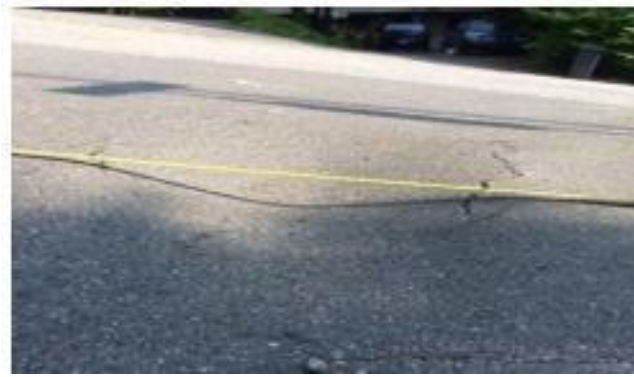
**Gambar 3.7** Amblas (*Depression*) Sumber : Bina Marga No. 03/MN/B/1983

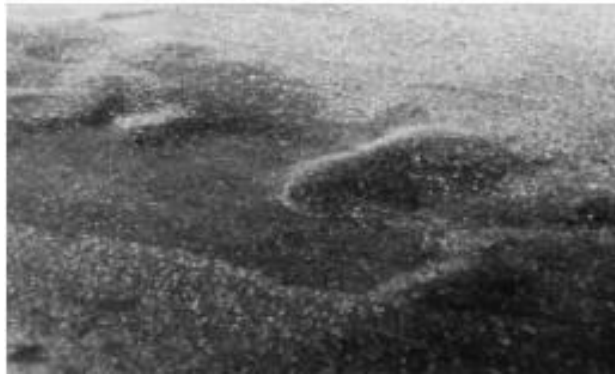
Sungkur (Gambar 3.8) adalah perpindahan permanen secara lokal dan memanjang dari permukaan perkerasan yang disebabkan oleh beban lalu lintas. Ketika lalu lintas mendorong perkerasan, maka mendadak timbul gelombang pendek di permukaannya.

**Gambar 3.8** Sungkur (*Shoving*) Sumber : Bina Marga No. 03/MN/B/1983

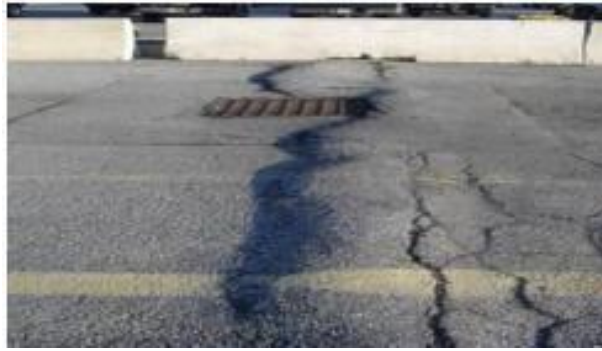
Benjol adalah (Gambar 3.10) gerakan atau perpindahan ke atas, bersifat lokal dan kecil, dari permukaan perkerasan aspal, sedangkan penurunan yang berukuran kecil, merupakan gerakan kebawah dari permukaan perkerasan (Shahin, 1994).

**Gambar 3.10** Benjol dan Turun (*bump and sags*) Sumber : Bina Marga No. 03/MN/B/1983

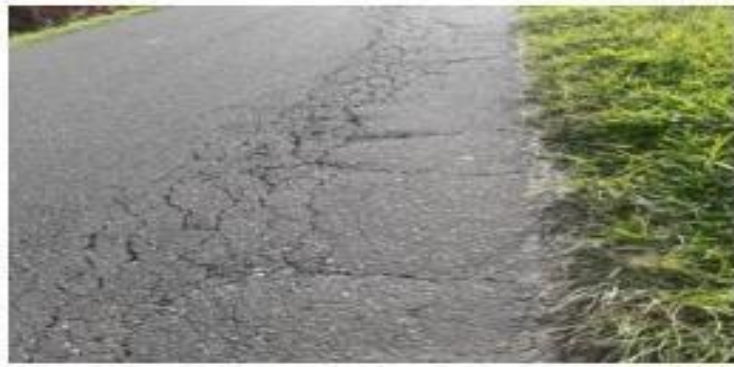
Retak berbentuk memanjang pada perkerasan jalan, dapat terjadi dalam bentuk tunggal atau berderet yang sejajar, dan kadang-kadang sedikit bercabang. Retak memanjang dapat dilihat pada

**Gambar 3.12** Retak Memanjang (*Longitudinal Cracks*) Sumber :  
Bina Marga No.03/MN/B/1983

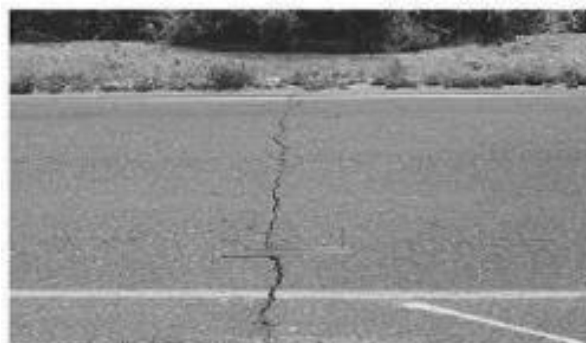
Retak melintang (Gambar 3.13) merupakan retakan tunggal (tidak bersambung satu sama lain). Beban lalu lintas menimbulkan tegangan dan regangan yang melampaui kuat tarik atau kelelahan dari campuran aspal padat. Retak akibat beban biasanya berjarak mendekati sama jarak lebar, yaitu sekitar 15-20 m (Lavin, 2003). Dengan berjalannya waktu, retak melintang berkembang pada interval jarak yang lebih pendek. Retak melintang awalnya nampak sebagai retak rambut, dan akan semakin lebar dengan berjalannya waktu.

**Gambar 3.13** Retak Melintang (*Transverse Cracks*) Sumber : Bina  
Marga No.03/MN/B/1983

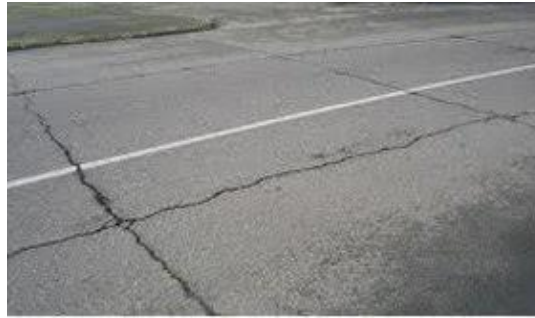
Retak reflektif sambungan (*Joint reflection crack*) (Gambar 3.14) umumnya terjadi pada permukaan perkerasan aspal yang telah

dihamparkan di atas perkerasan beton semen portland (*Portland cement concrete, PCC*). Retak terjadi pada lapisan tambahan (*Overlay*) aspal yang mencerminkan pola retak dalam perkerasan beton lama yang berada dibawahnya.

**Gambar 3.14** Retak reflektif sambungan (*joint reflection cracks*)

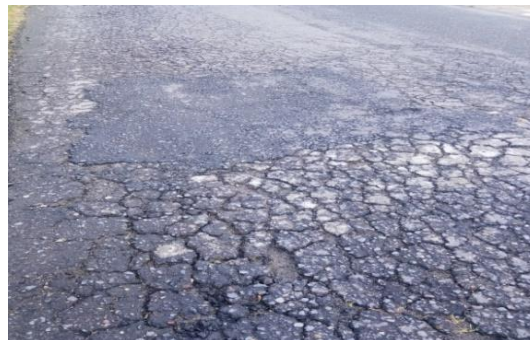
Retak kulit buaya (Gambar 3.15) adalah retak yang berbentuk sebuah jaringan dari bidang bersegi banyak (*poligon*) kecil-kecil menyerupai kulit buaya, dengan lebar celah lebih besar atau sama dengan 3 mm. Ukuran retak yang saling berhubungan antara 2,5 cm sampai 15 cm.

**Gambar 3.15** Retak Kulit Buaya (*Alligator Cracks*) Sumber : Bina

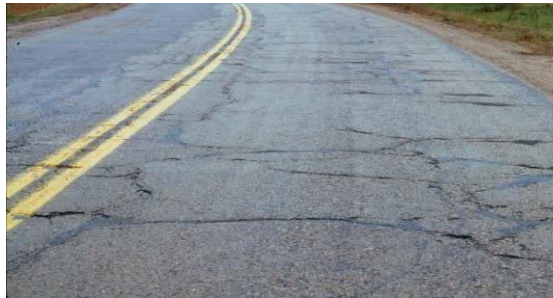
Retak blok (Gambar 3.16) adalah retak yang berbentuk blok-blok besar yang saling bersambungan, dengan ukuran sisi blok 0,20

sampai 3 meter, dan dapat membentuk sudut atau pojok yang tajam.

**Gambar 3.16** Retak Blok (*Block cracks*) Sumber : Bina Marga No.03/MN/B/1983

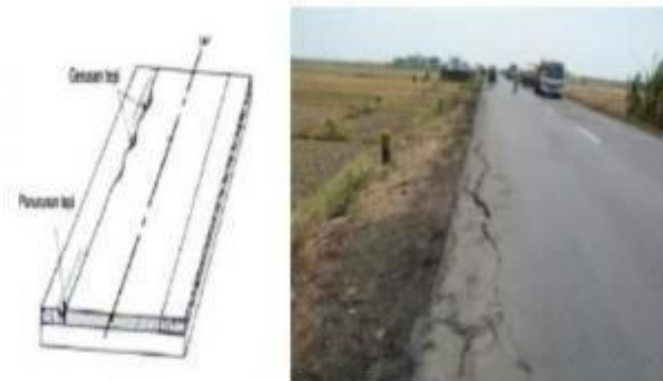
Retak pinggir (Gambar 3.18) biasanya terjadi sejajar dan kadang-kadang melengkung dipinggir perkerasan dengan jarak 0,3 - 0,6 m dari pinggir. Retak ini berkembang dari pinggir dan kemudian hari akan berkelompok membentuk retak kulit buaya. Retak ini terjadi akibat dukungan material pada bahu yang lemah atau kelembaban air yang terlalu tinggi.

**Gambar 3.18** Retak Samping Jalan (*Edge Cracking*)

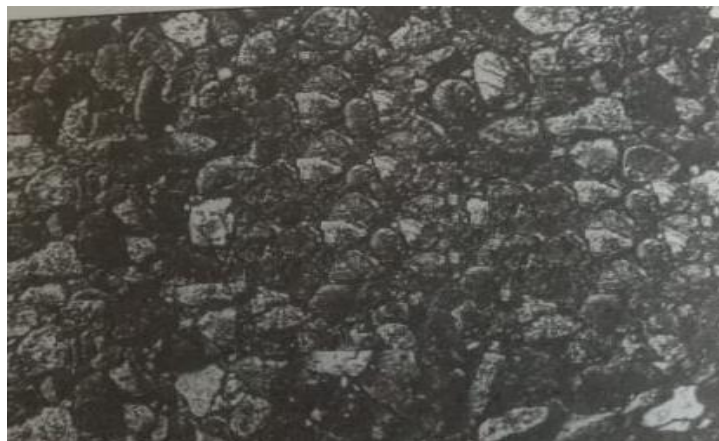
Agregat licin (Gambar 3.22) adalah licinnya permukaan bagian atas perkerasan, akibat ausnya agregat dipermukaan. Kecenderungan perkerasan menjadi licin dipengaruhi oleh sifat-sifat geologi dari agregat.

**Gambar 3.22** Agregat Licin Sumber : Hardiyanto, 2015, 256

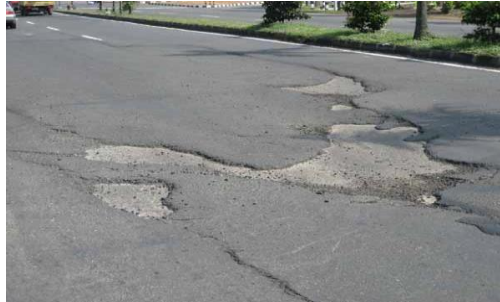
Pengelupasan (Gambar 3.23) terjadi akibat terkelupasnya lapisan aus dari permukaan perkerasan.

**Gambar 3.23** Pengelupasan (*Delemination*) Sumber : Bina Marga No.03/MN/B/1983

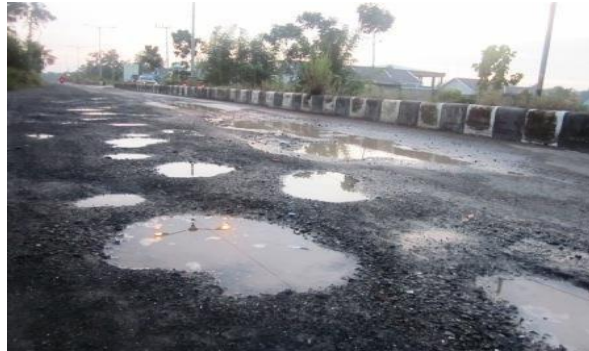
Lubang (Gambar 3.25) adalah lekukan atau lubang dipermukaan perkerasan akibat hilangnya lapis aus dan material lapis pondasi (*base*). Kerusakan berbentuk lubang kecil biasanya berdiameter

kurang dari 0,9 m dan berbentuk mangkuk. Lubang dapat berhubungan atau tidak berhubungan dengan kerusakan permukaan lainnya.

**Gambar 3.25** Lubang (*Potholes*) Sumber : Bina Marga No.03/MN/B/1983
